KITA

SYKSYINEN ASUNTOJEN VIILEYS LOPPUI BAUERIN AVULLA

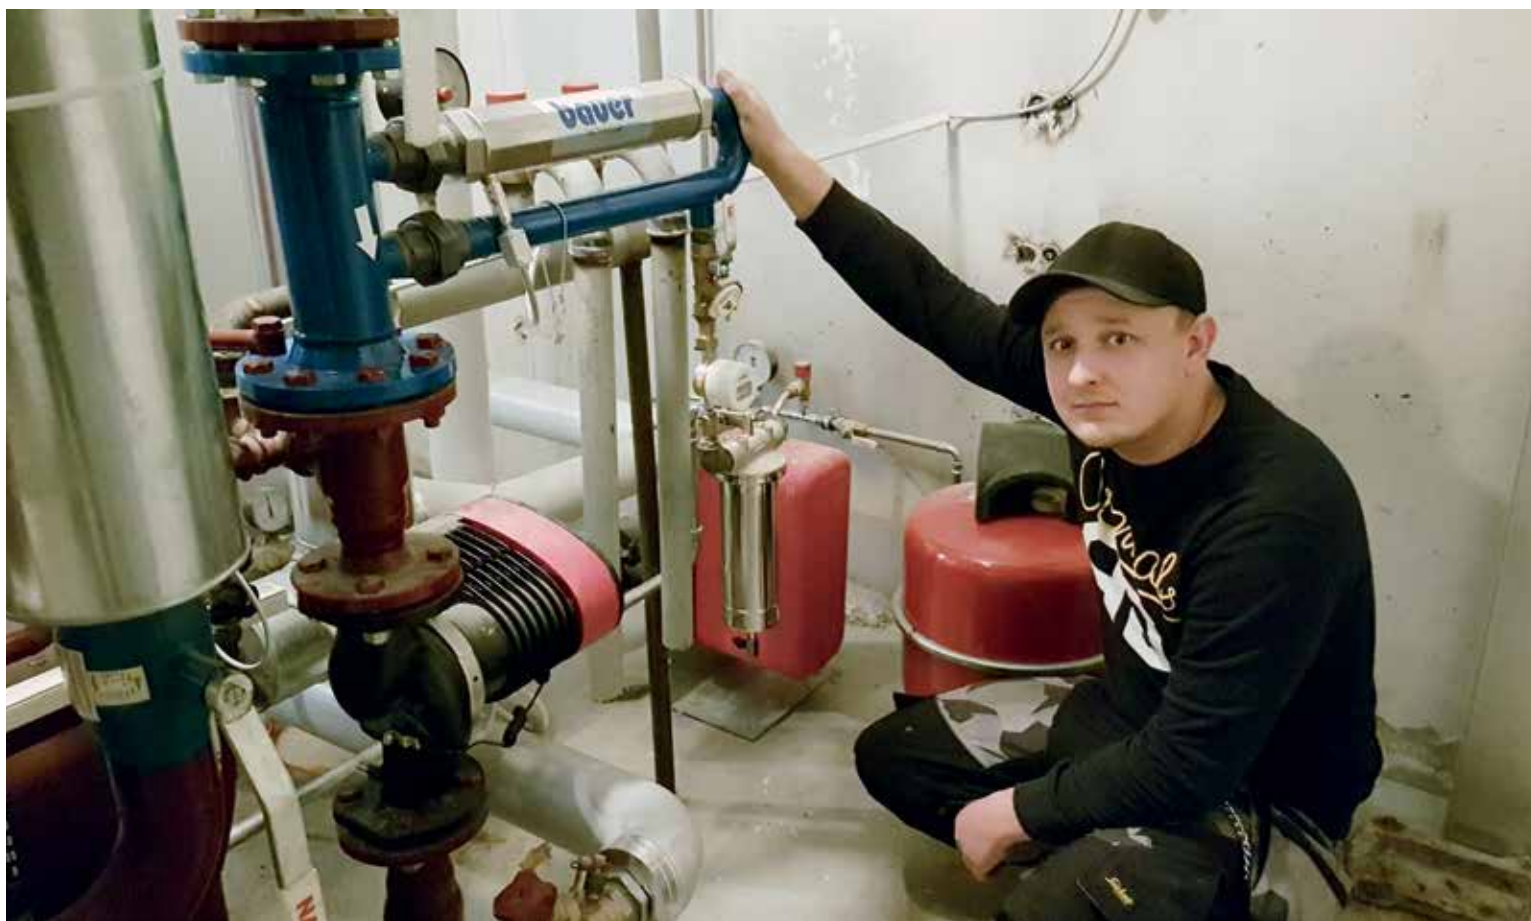
Kuvassa on kiinteistöhoitaja Lauri Vilmunen Etelä-Pohjanmaan Kiinteistöhuolto Oy:stä, joka on Ylisenhaan kiinteistöhoitoyhtiö. Lauri on vaihdellut taloyhtiössä Bauerin vedenkäsittelylaitteen suodattimia.

Ylisenhaassa laite on luvattun mukaisesti hajottanut sakan, ja liuennut sakka on tarttunut suodattimiin. Suodattimia piti-kin alussa vaihtaa muutaman viikon välein, ensimmäiset olivat mustassa mönjässä. Nykyisin suodatin tarvitsee vaihtaa enää muutaman kuukauden välein, ja suodattimet pysyvät lähes valkoisina.
